# 学 校 施 設 の 現 状

2019.8.21

# 門真の学校の現状

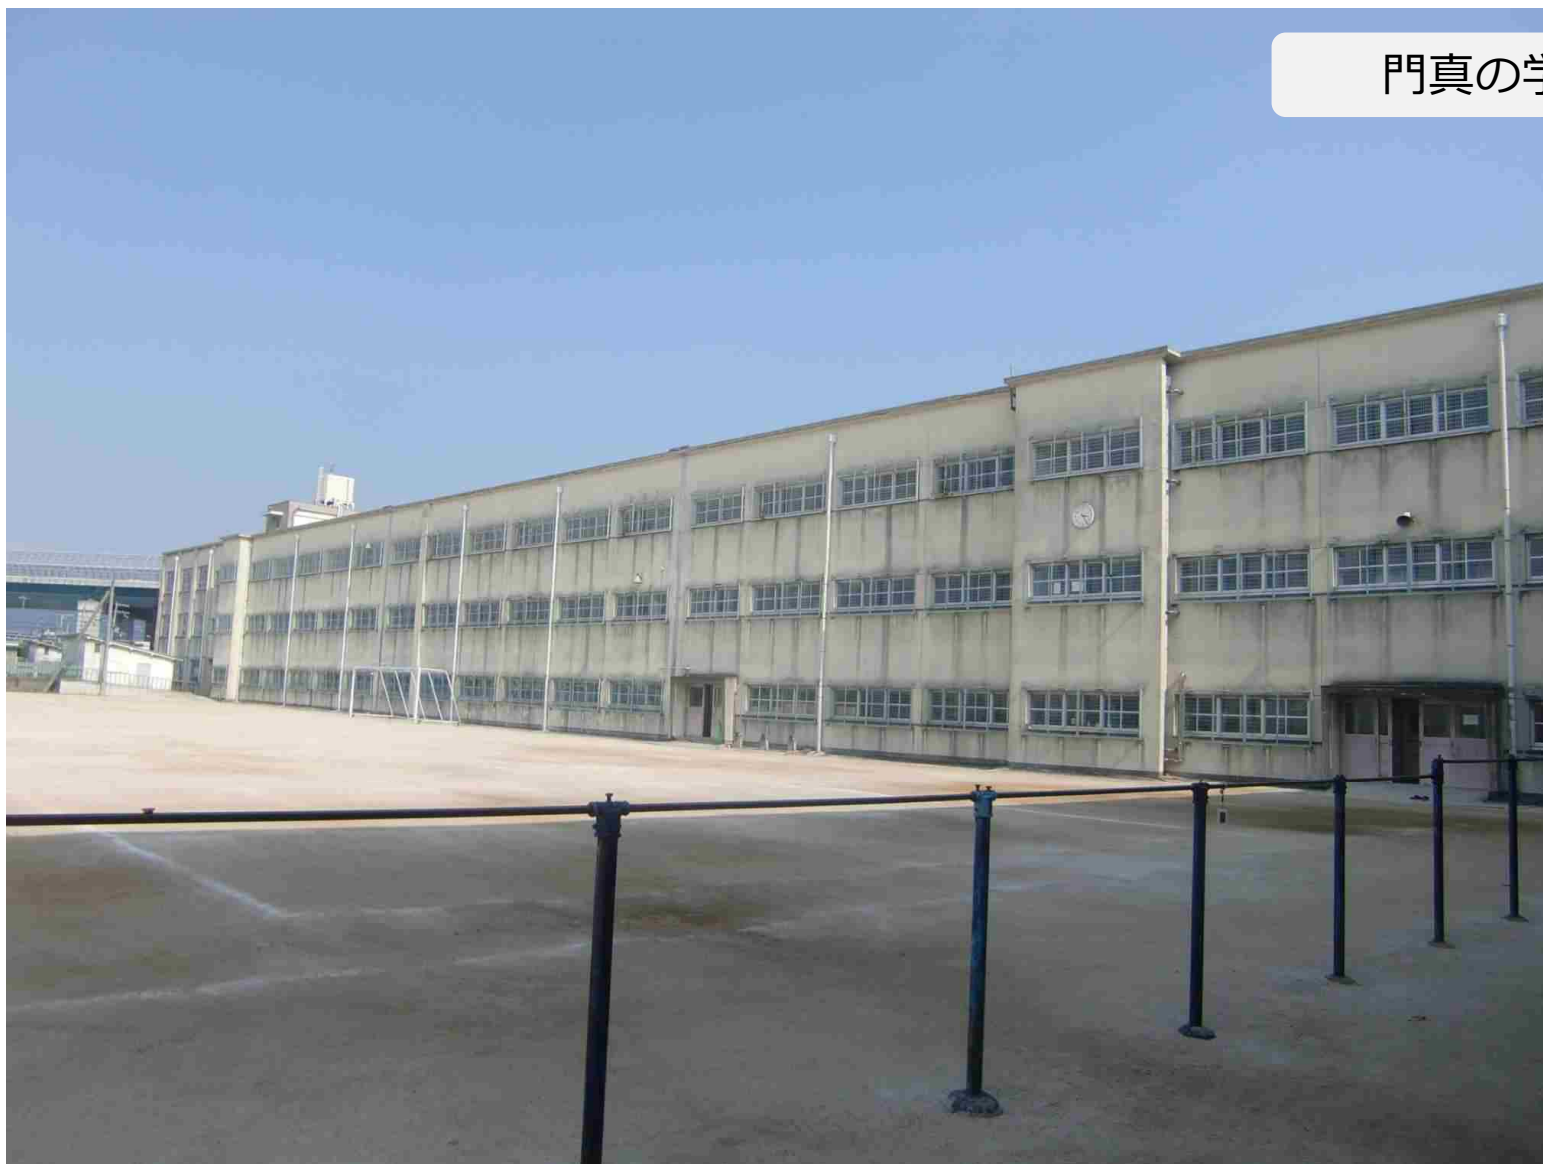
外観写真

・外壁は雨垂れによって汚れている施設が多くある。

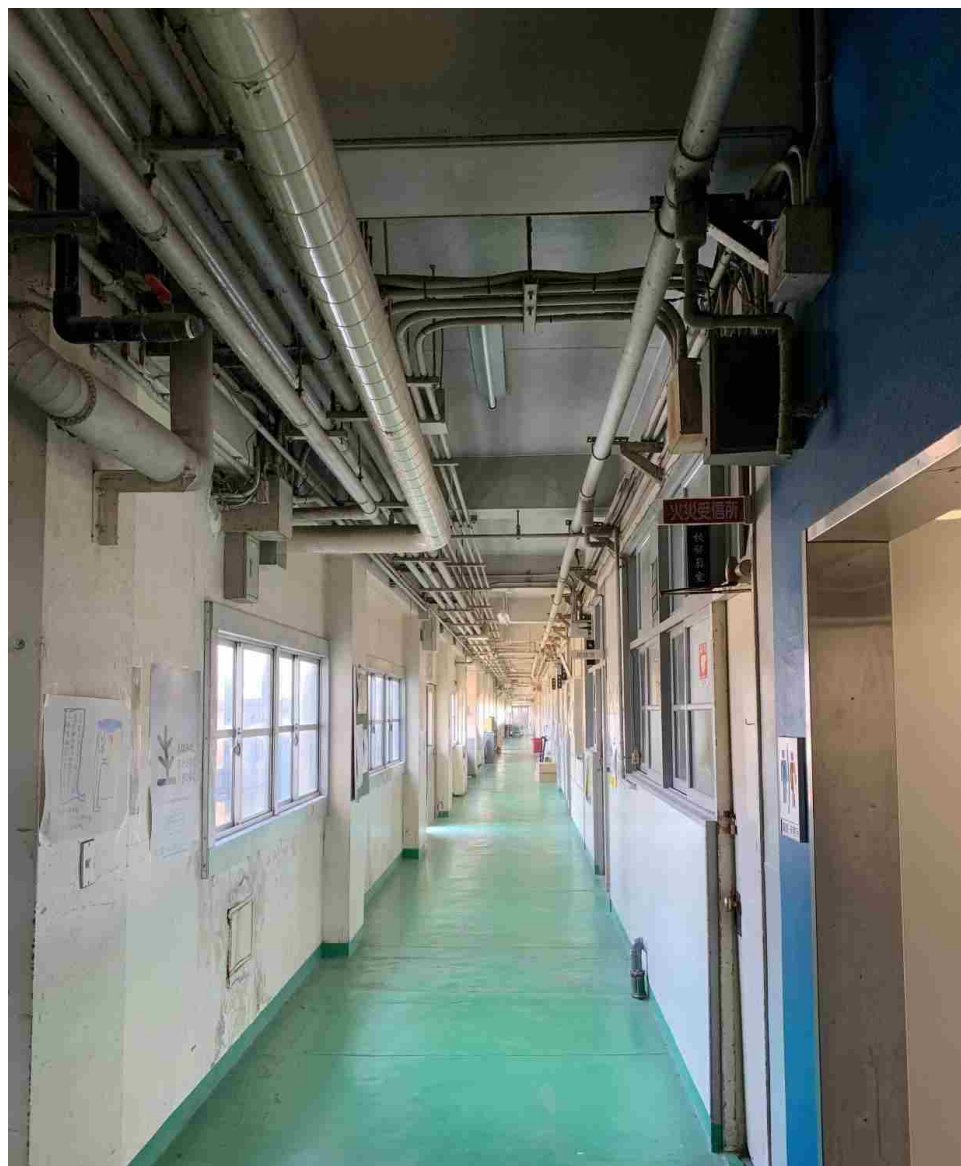
廊下

・法律で規定されている避難上の必要最小限の廊下幅(約1.8m)。その片廊下に面する各教室。

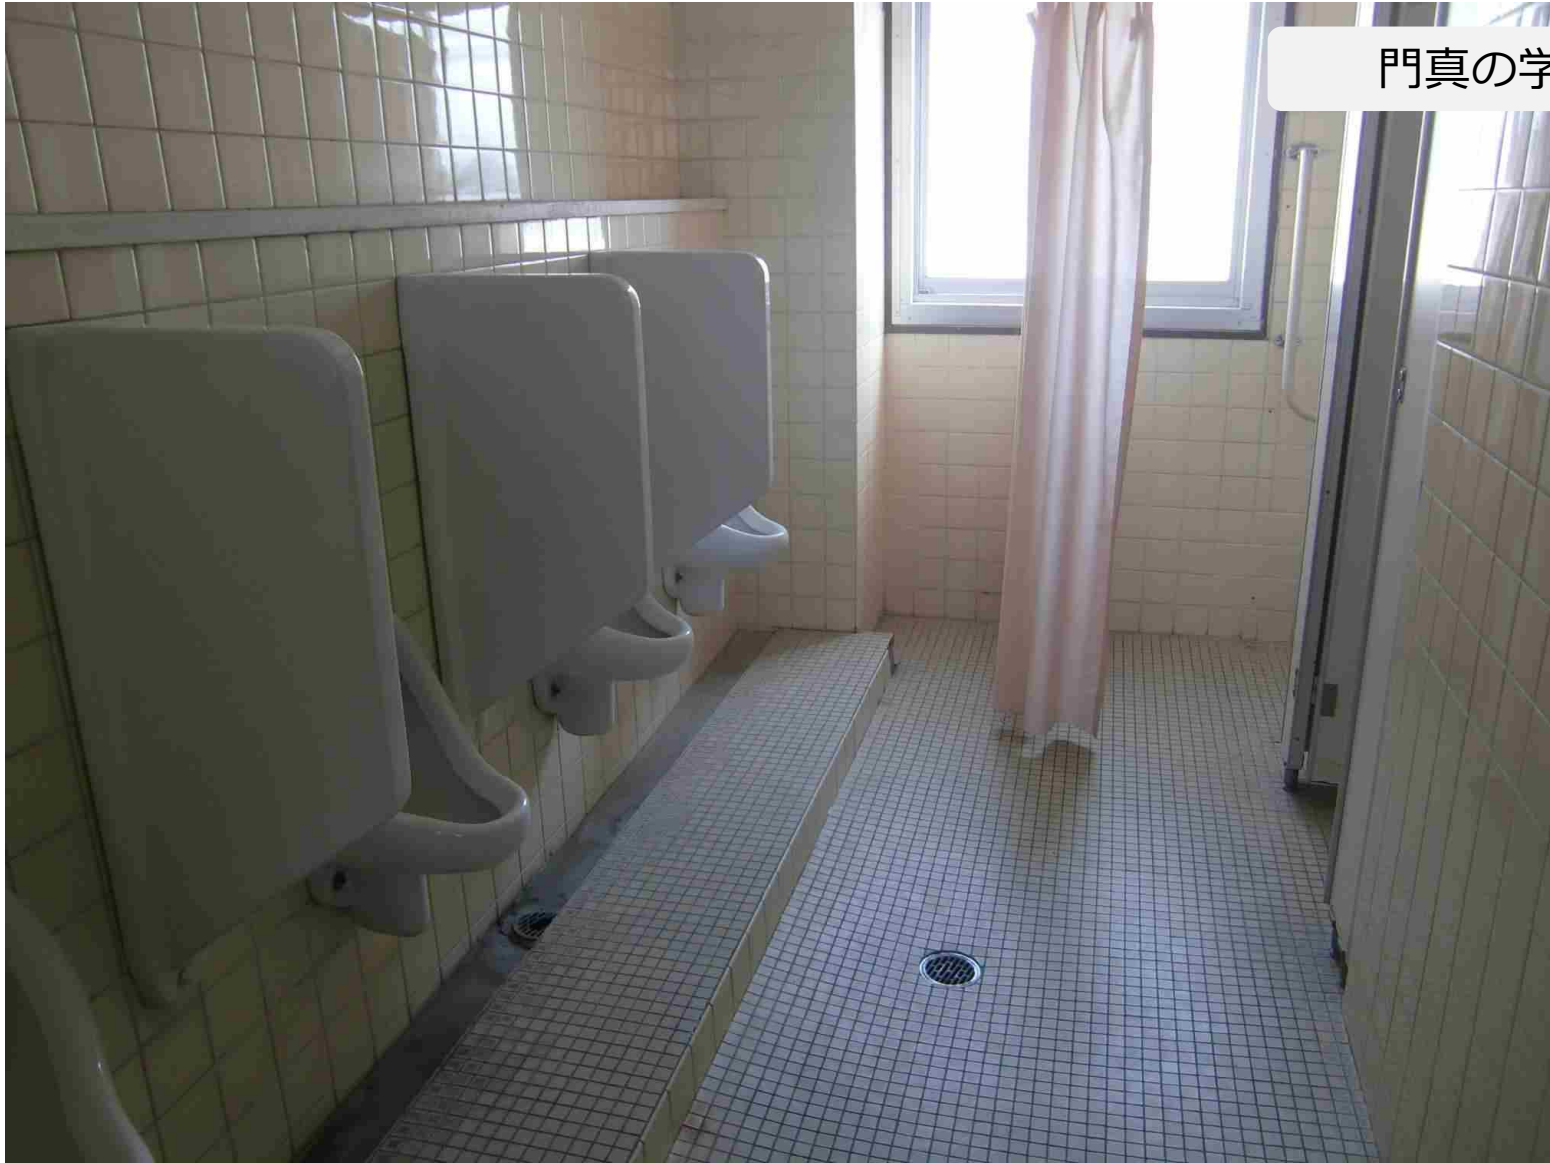
トイレ

・湿式のトイレ。水を流して清掃するため、常に湿気が多く、衛生的に望ましくない状態。

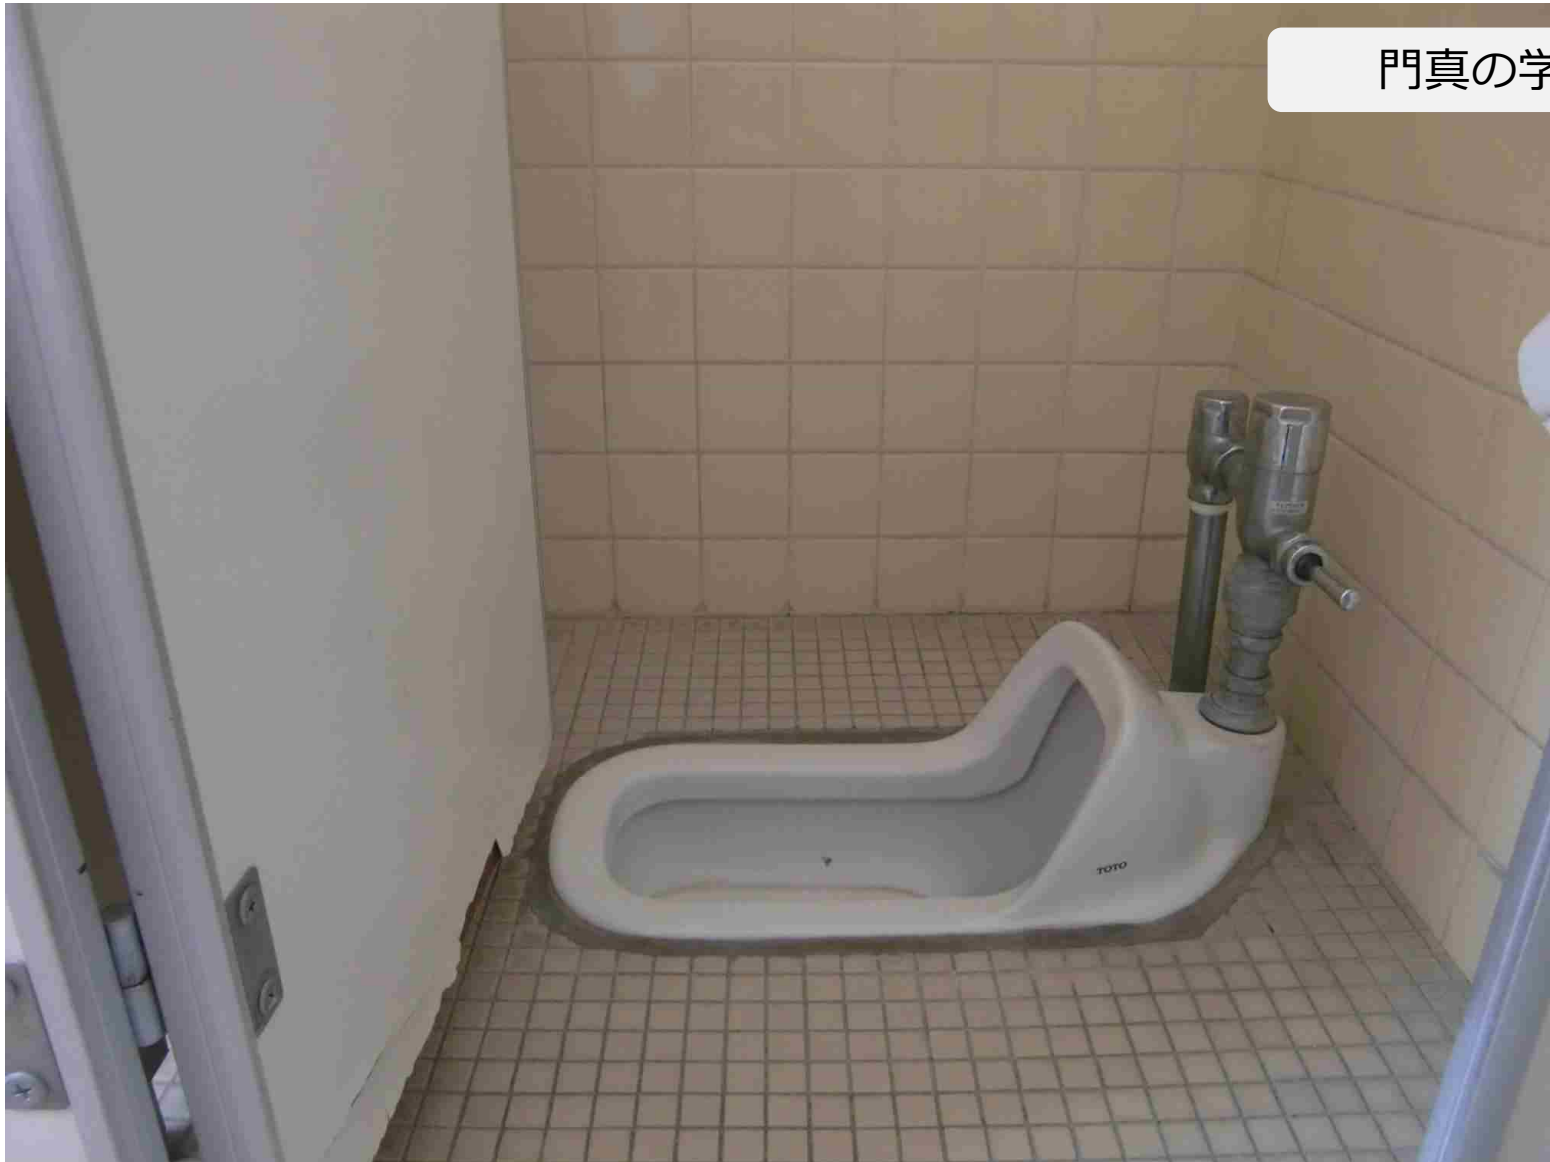
トイレ

・ 建築当時のままのトイレは和便器が多い。

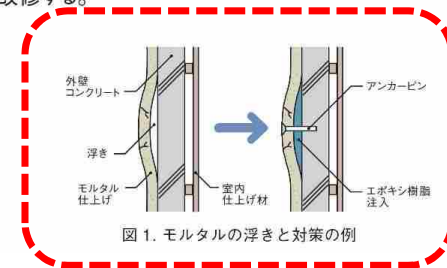
図1. モルタルの浮きと対策の例

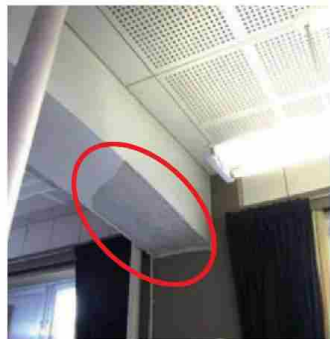
写真1. 教室梁下のモルタルの剥落

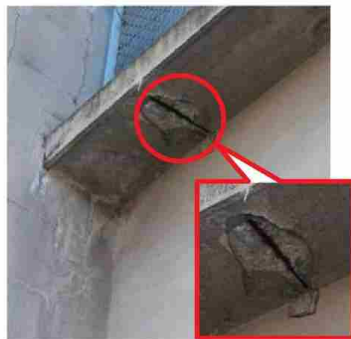
写真2. 軒裏のモルタルの剥落

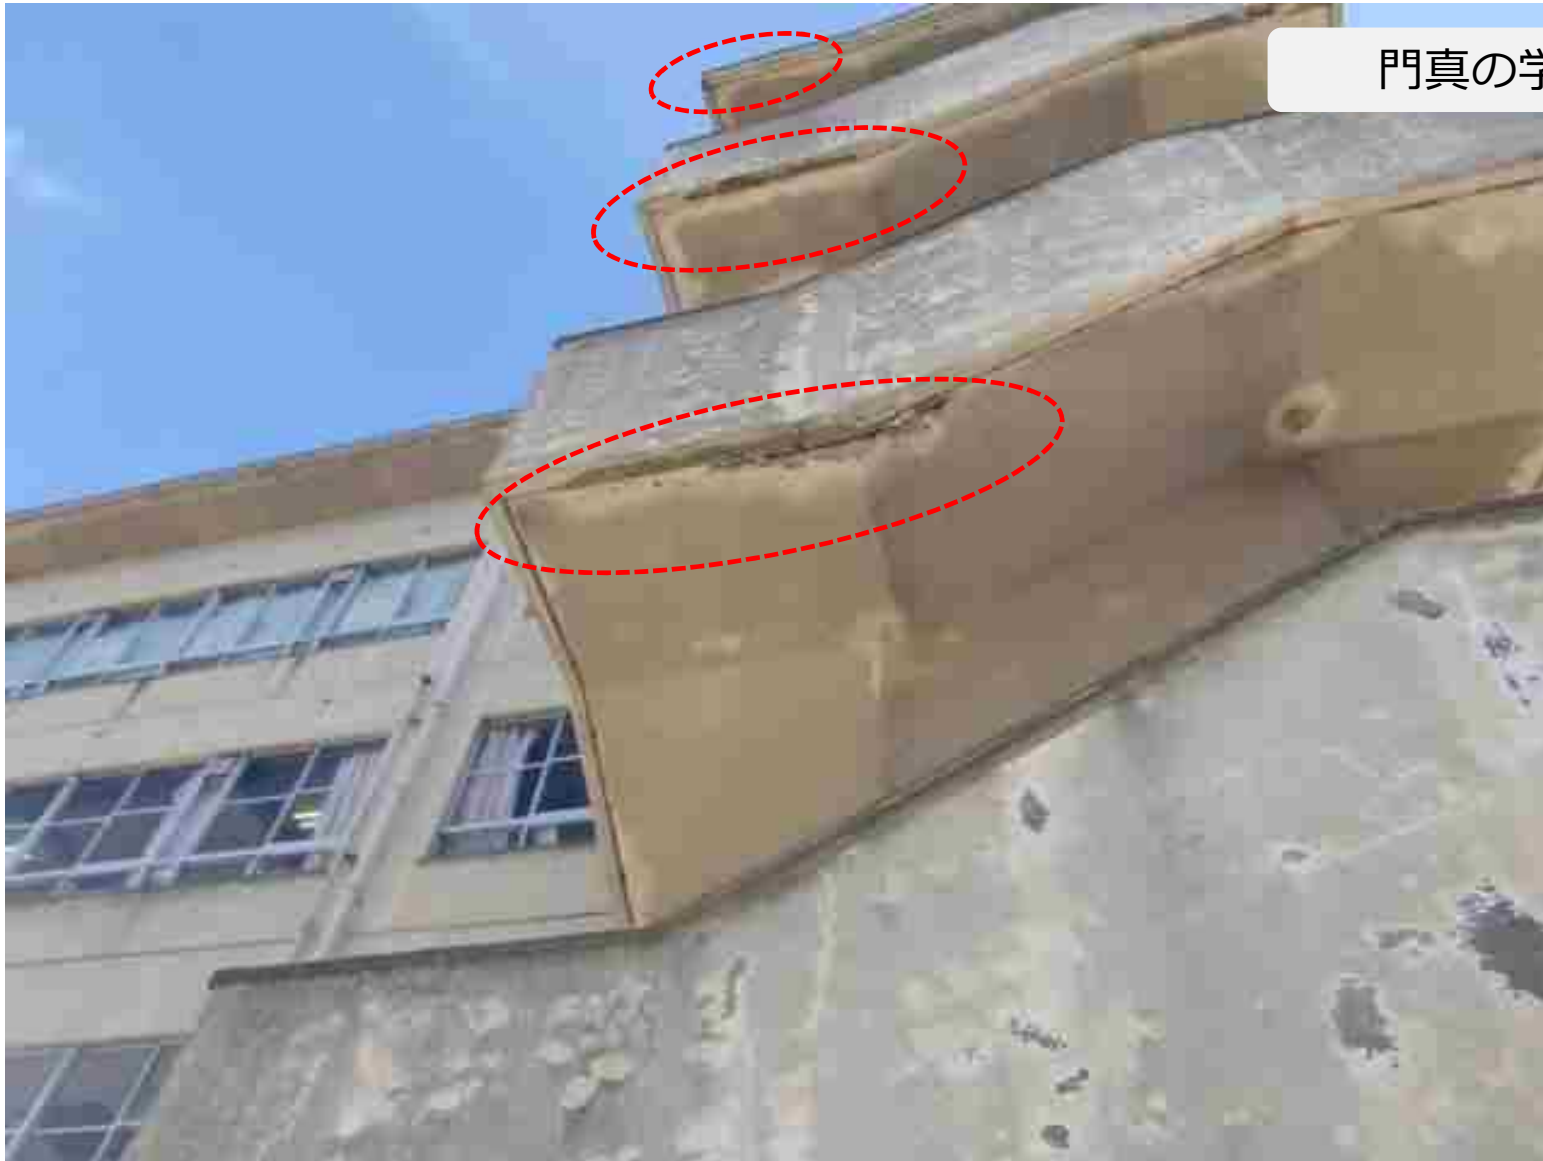
## 外観写真

・昇降口の底のモルタルに浮きを確認されたので剥落しないよう、モルタルを除去した状態。※処置済み

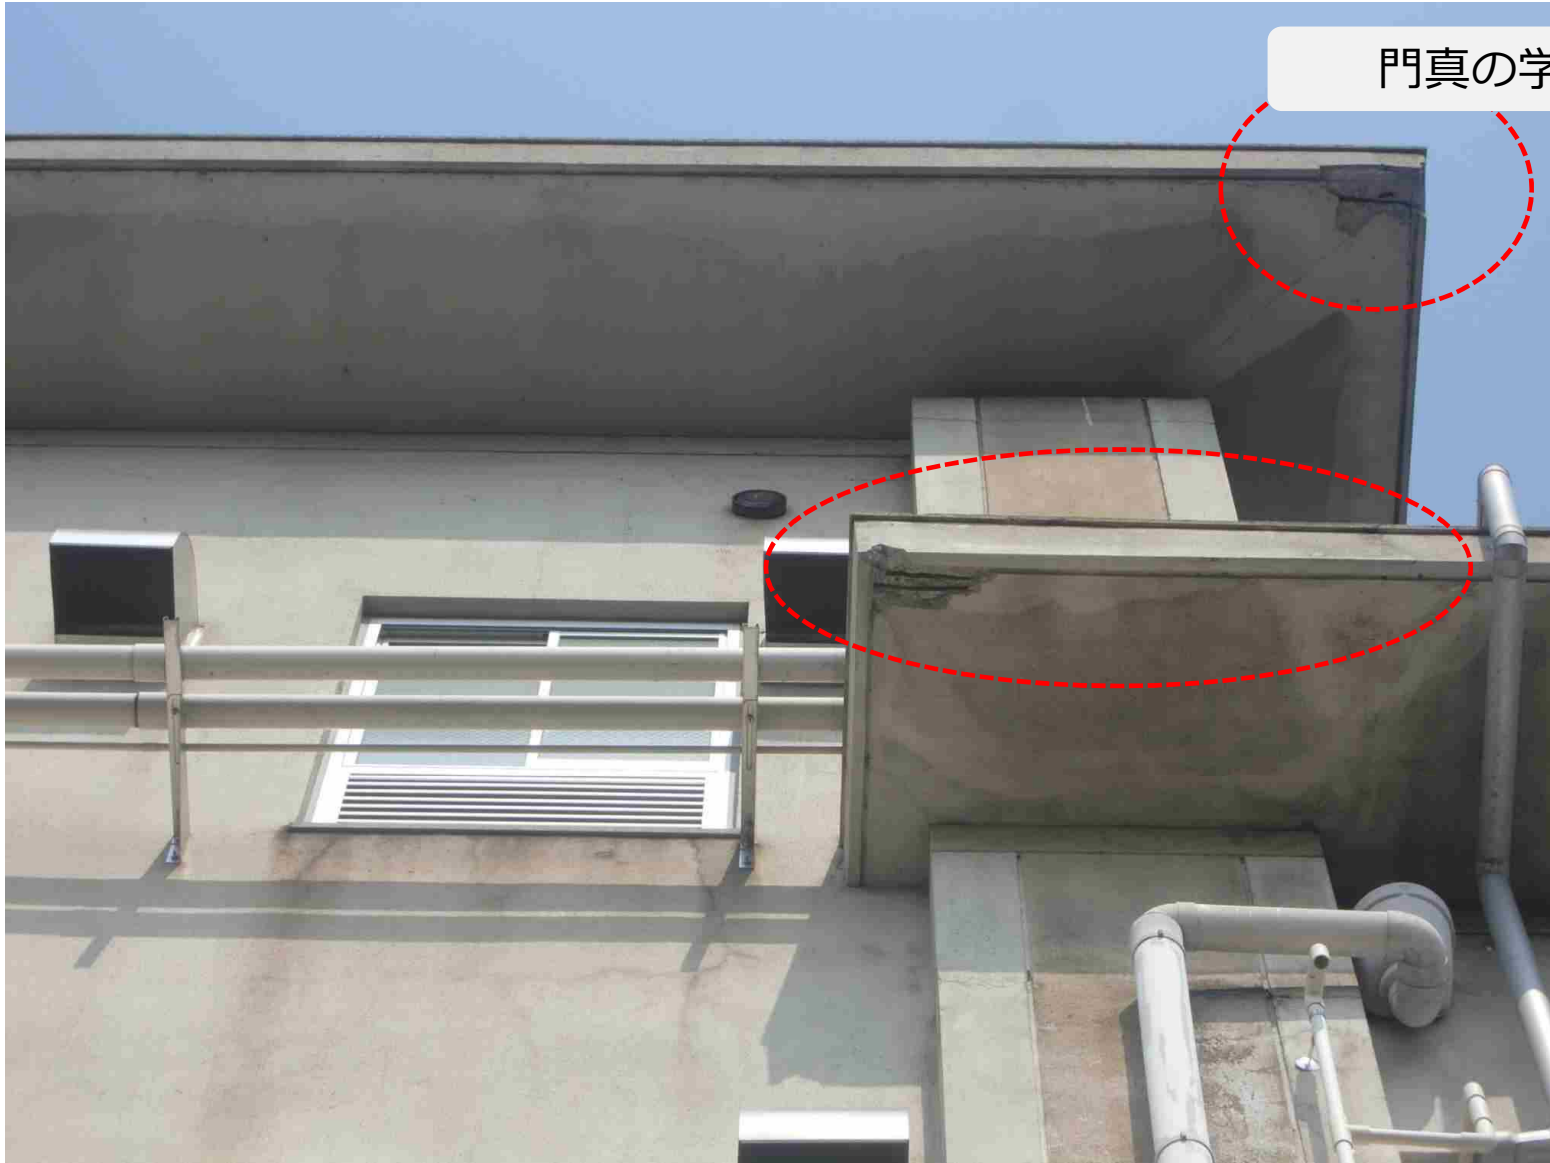
## 外観写真

・屋外階段のコンクリートに浮きが確認されたので剥落しないよう、コンクリートを除去した状態。  
※処置済み

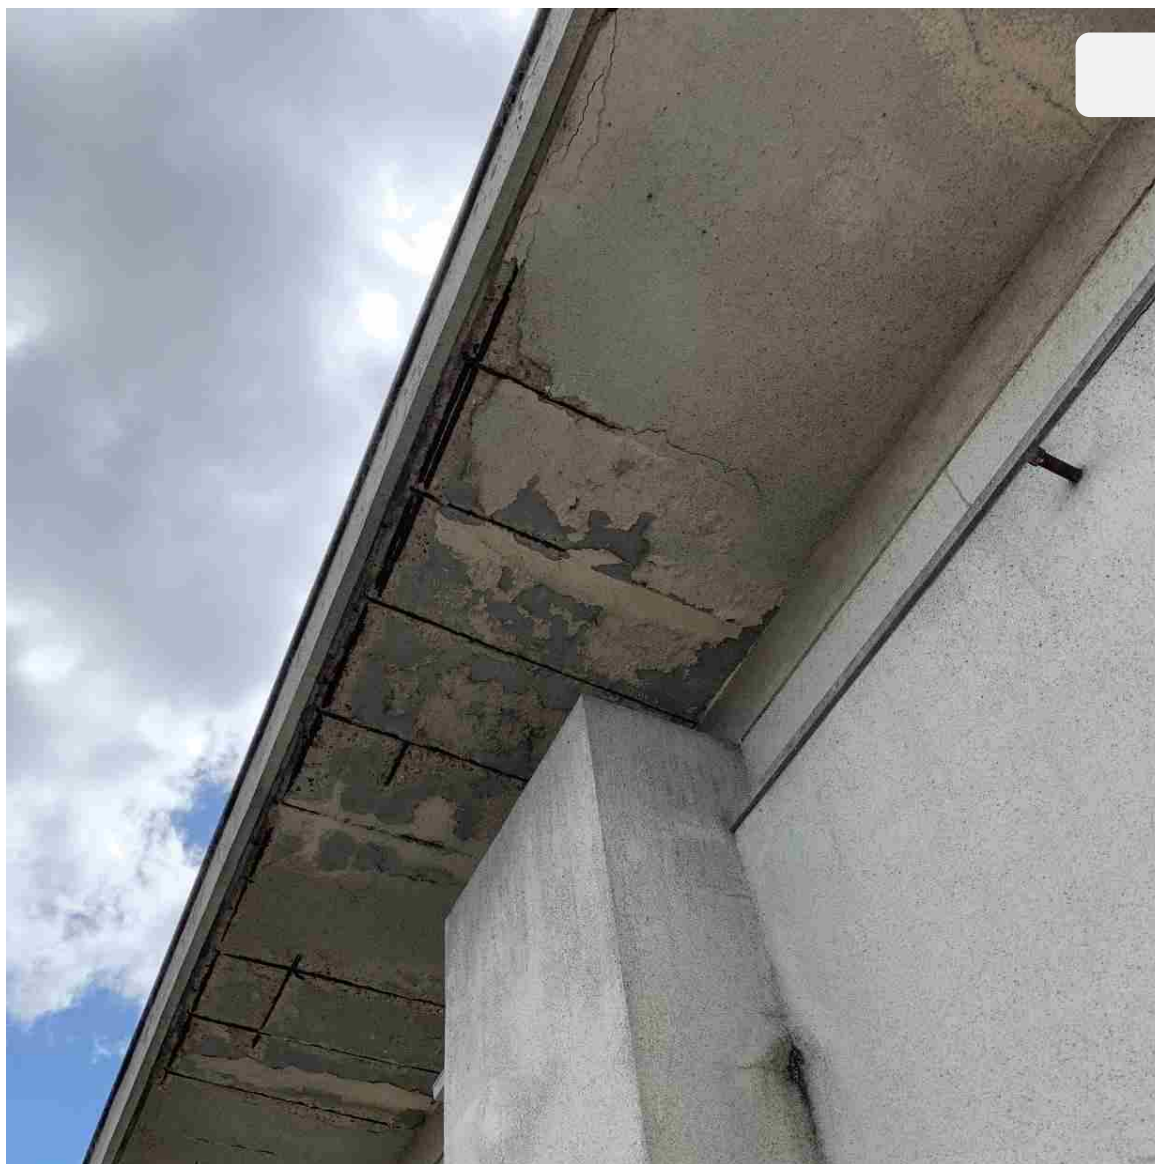
## 外観写真

・屋根の庇のコンクリートに浮きが確認されたので剥落しないよう、コンクリートを除去した状態。  
※処置済み

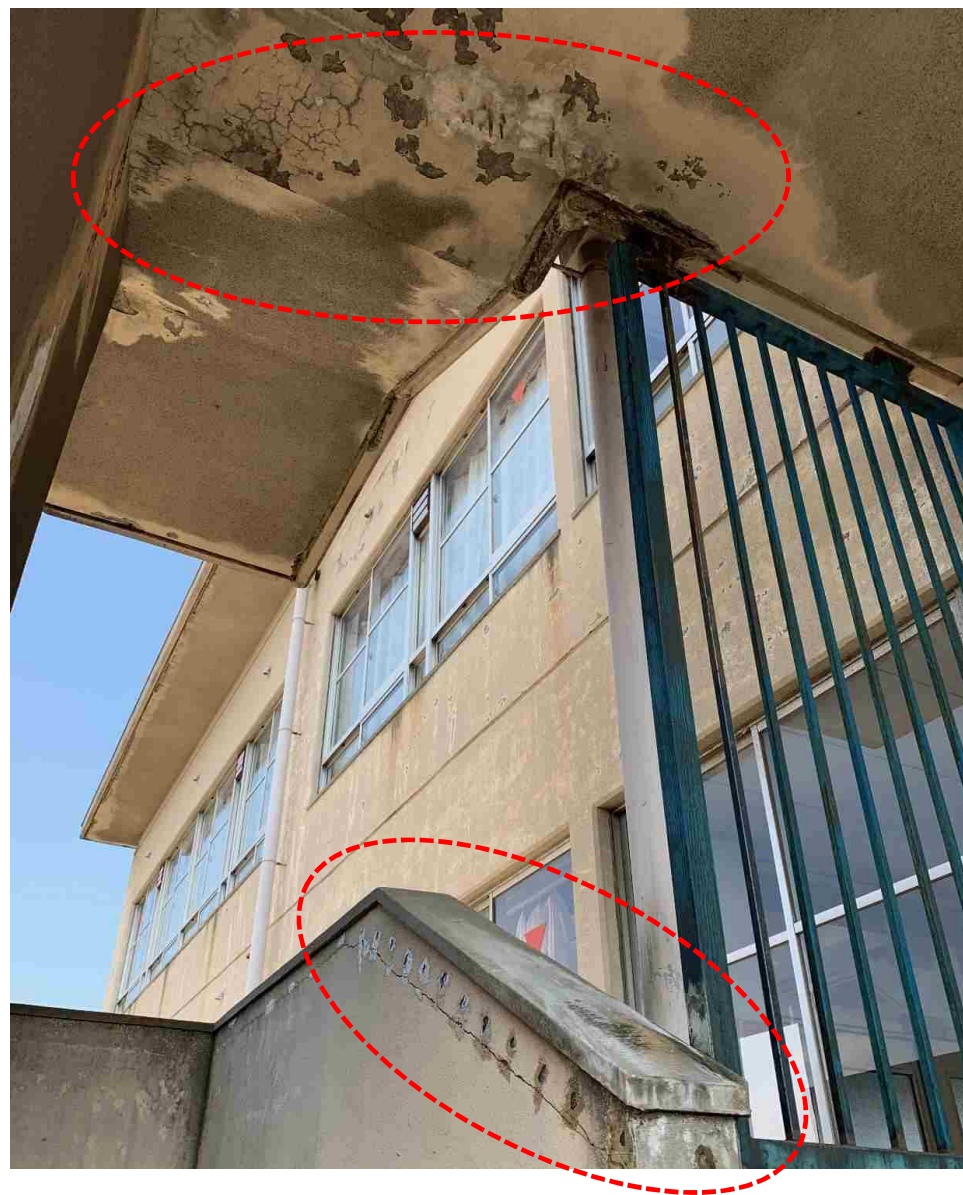
外観写真

・屋根の庇のコンクリートに浮きが確認されたので剥落しないよう、コンクリートを除去した状態。 ※処置済み

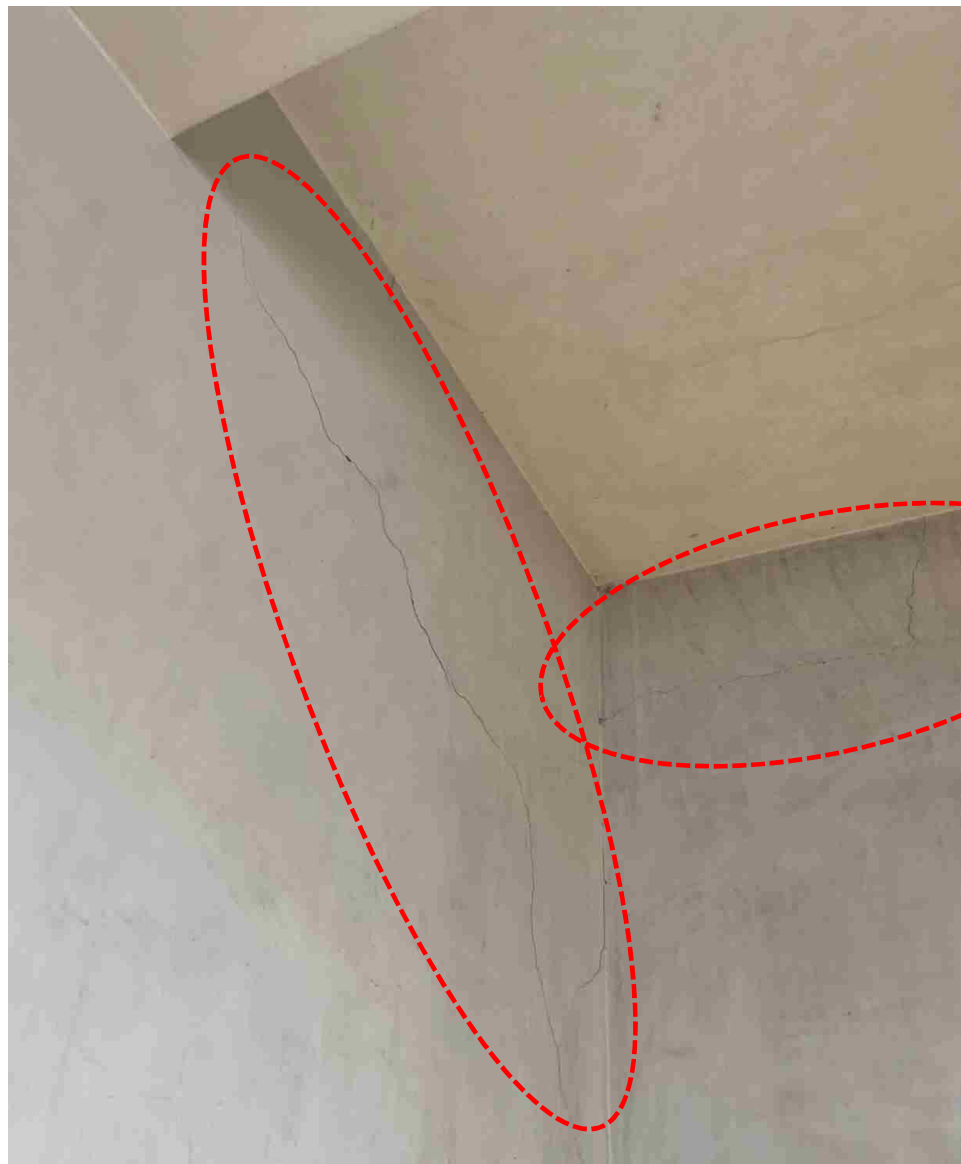
階段室

・階段室の壁面のモルタルにクラックが発生している。状況調査を実施したところ、広範囲で浮きが確認された。※処置前の写真

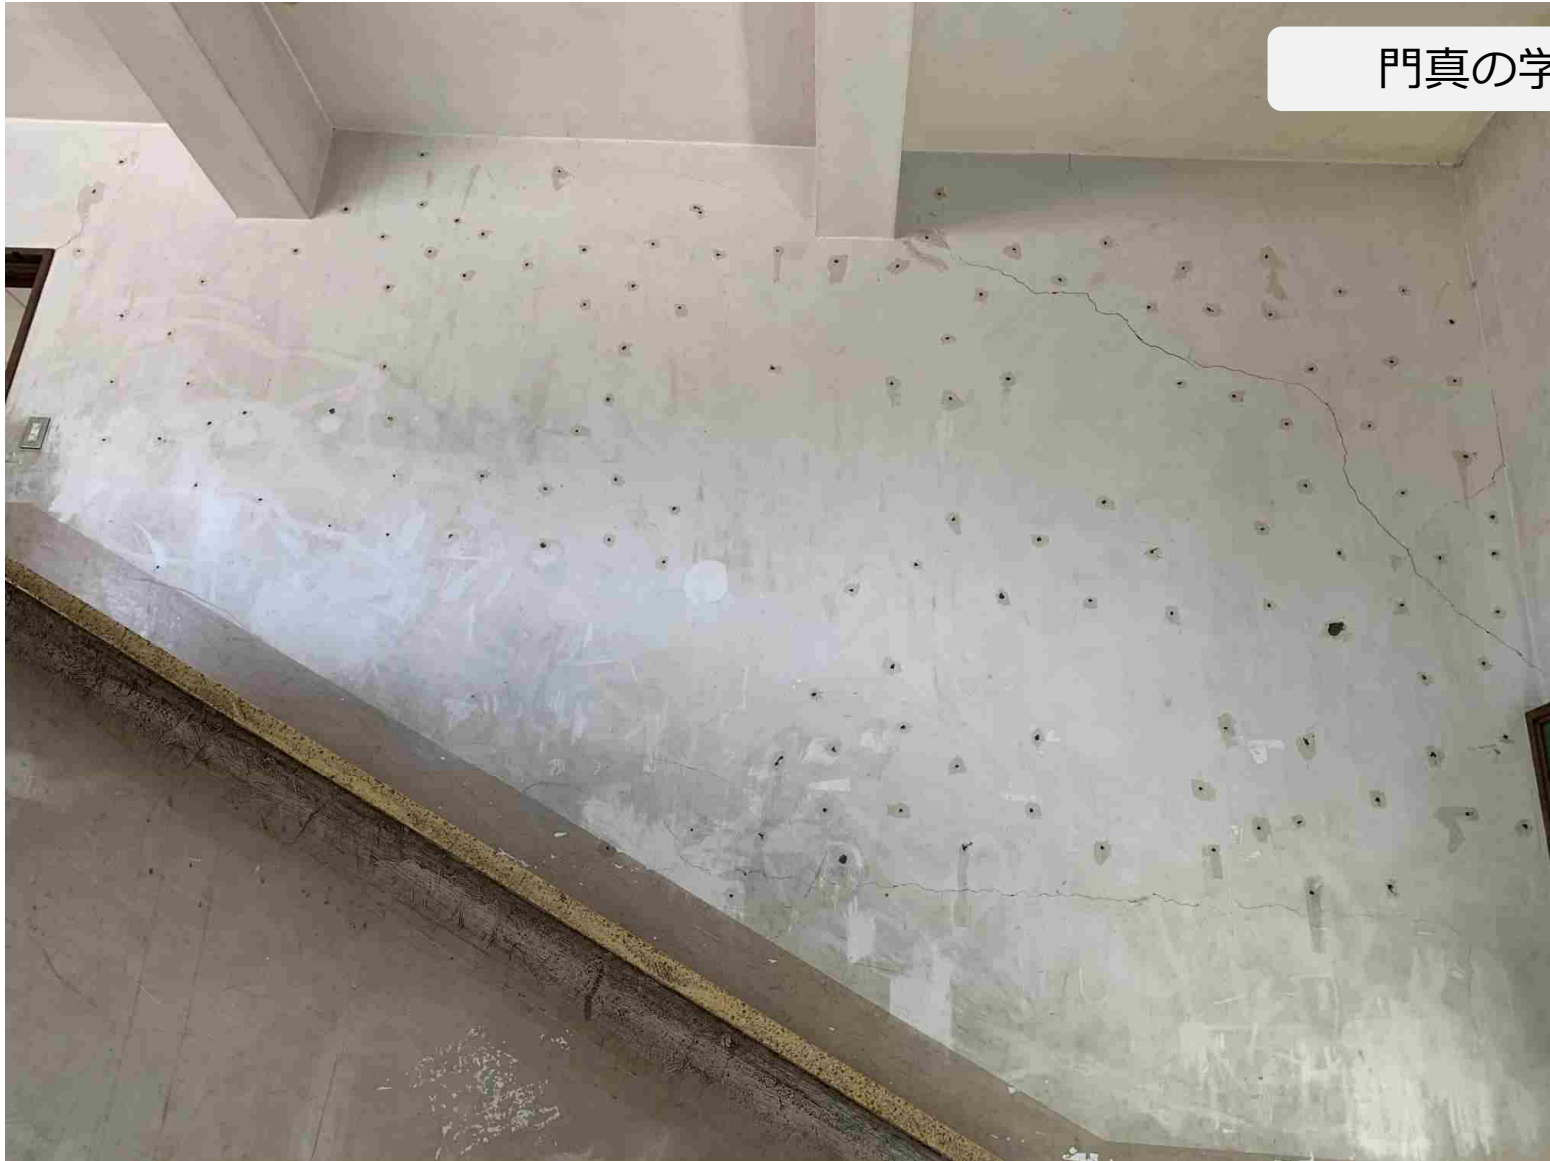
## 階段室

・前写真の壁面モルタルの浮き部分を剥落しないように補強処置を施した状態。  
※処置済み
