〈仮称〉門真市保健福祉センター新築に伴う電気設備工事

非常照明 誘導灯設備 2階平面図

E-63

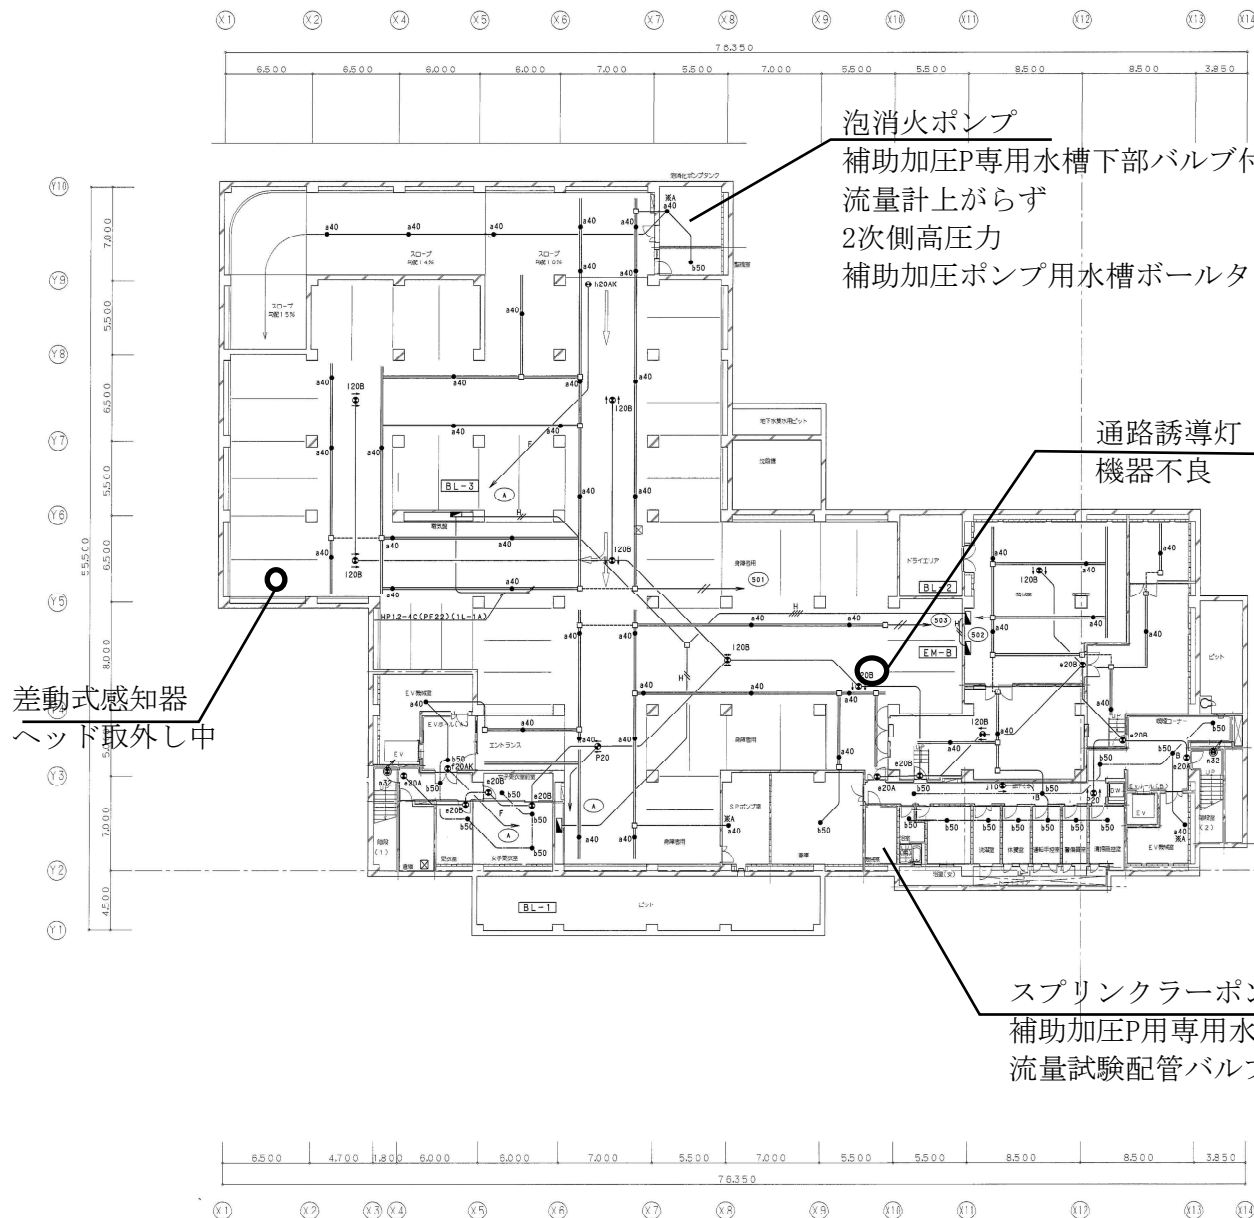
泡消火ポンプ  
補助加圧P専用水槽下部バルブ付近錆有り  
流量計上がり  
2次側高圧力  
補助加圧ポンプ用水槽ボールタップ不良

通路誘導灯  
機器不良

差動式感知器  
ヘッド取外し中

スプリンクラーポンプ  
補助加圧P専用水槽下部錆有り  
流量試験配管バルブ2次側にピンホール有り

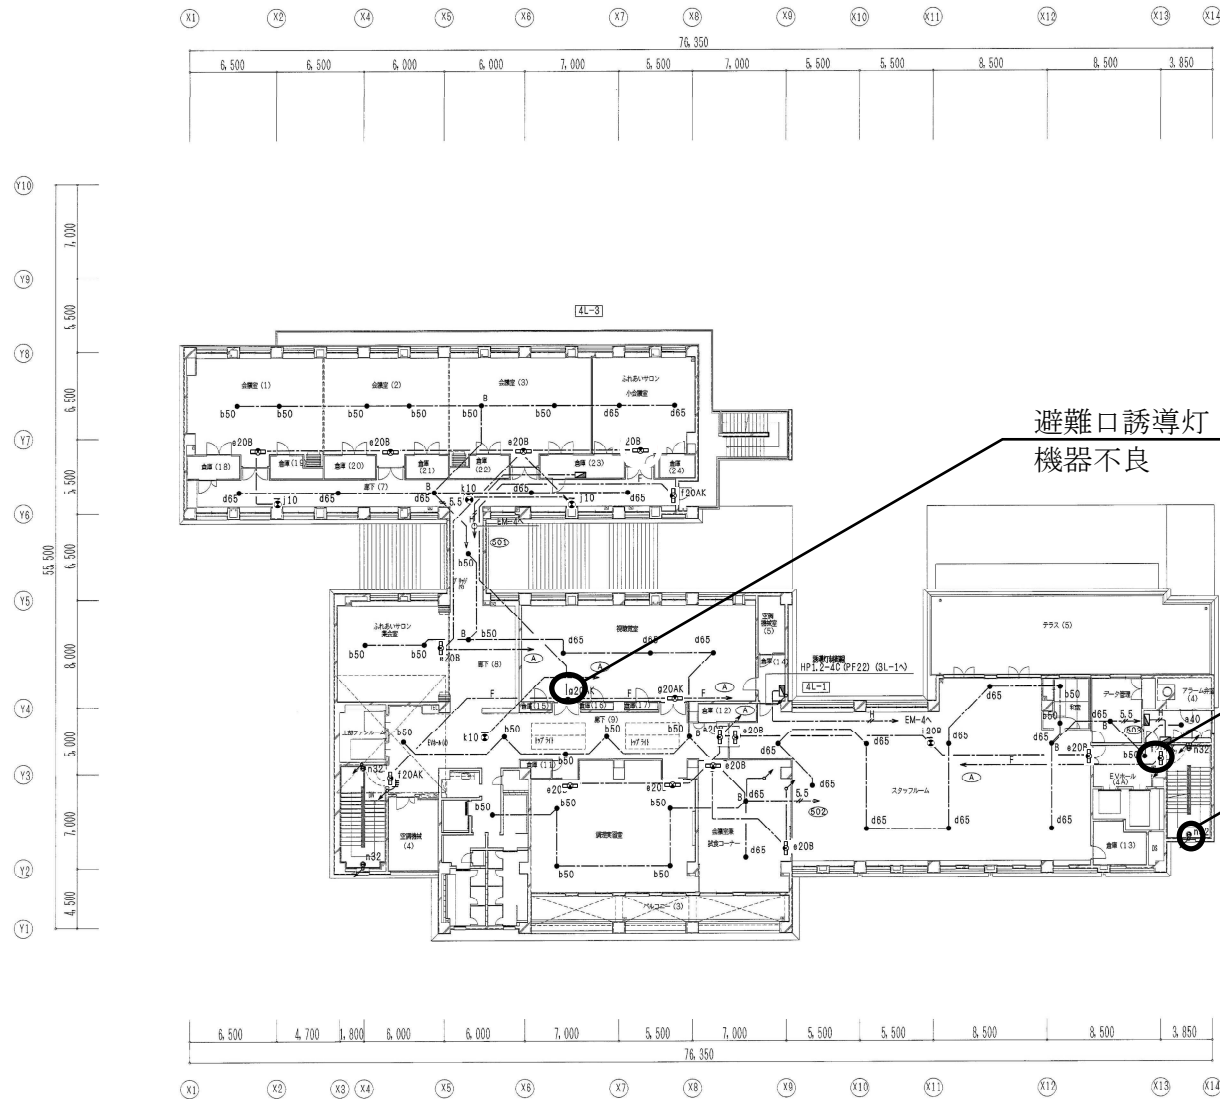
避難口誘導灯  
機器不良

避難口誘導灯  
機器不良  
階段通路灯  
機器不良

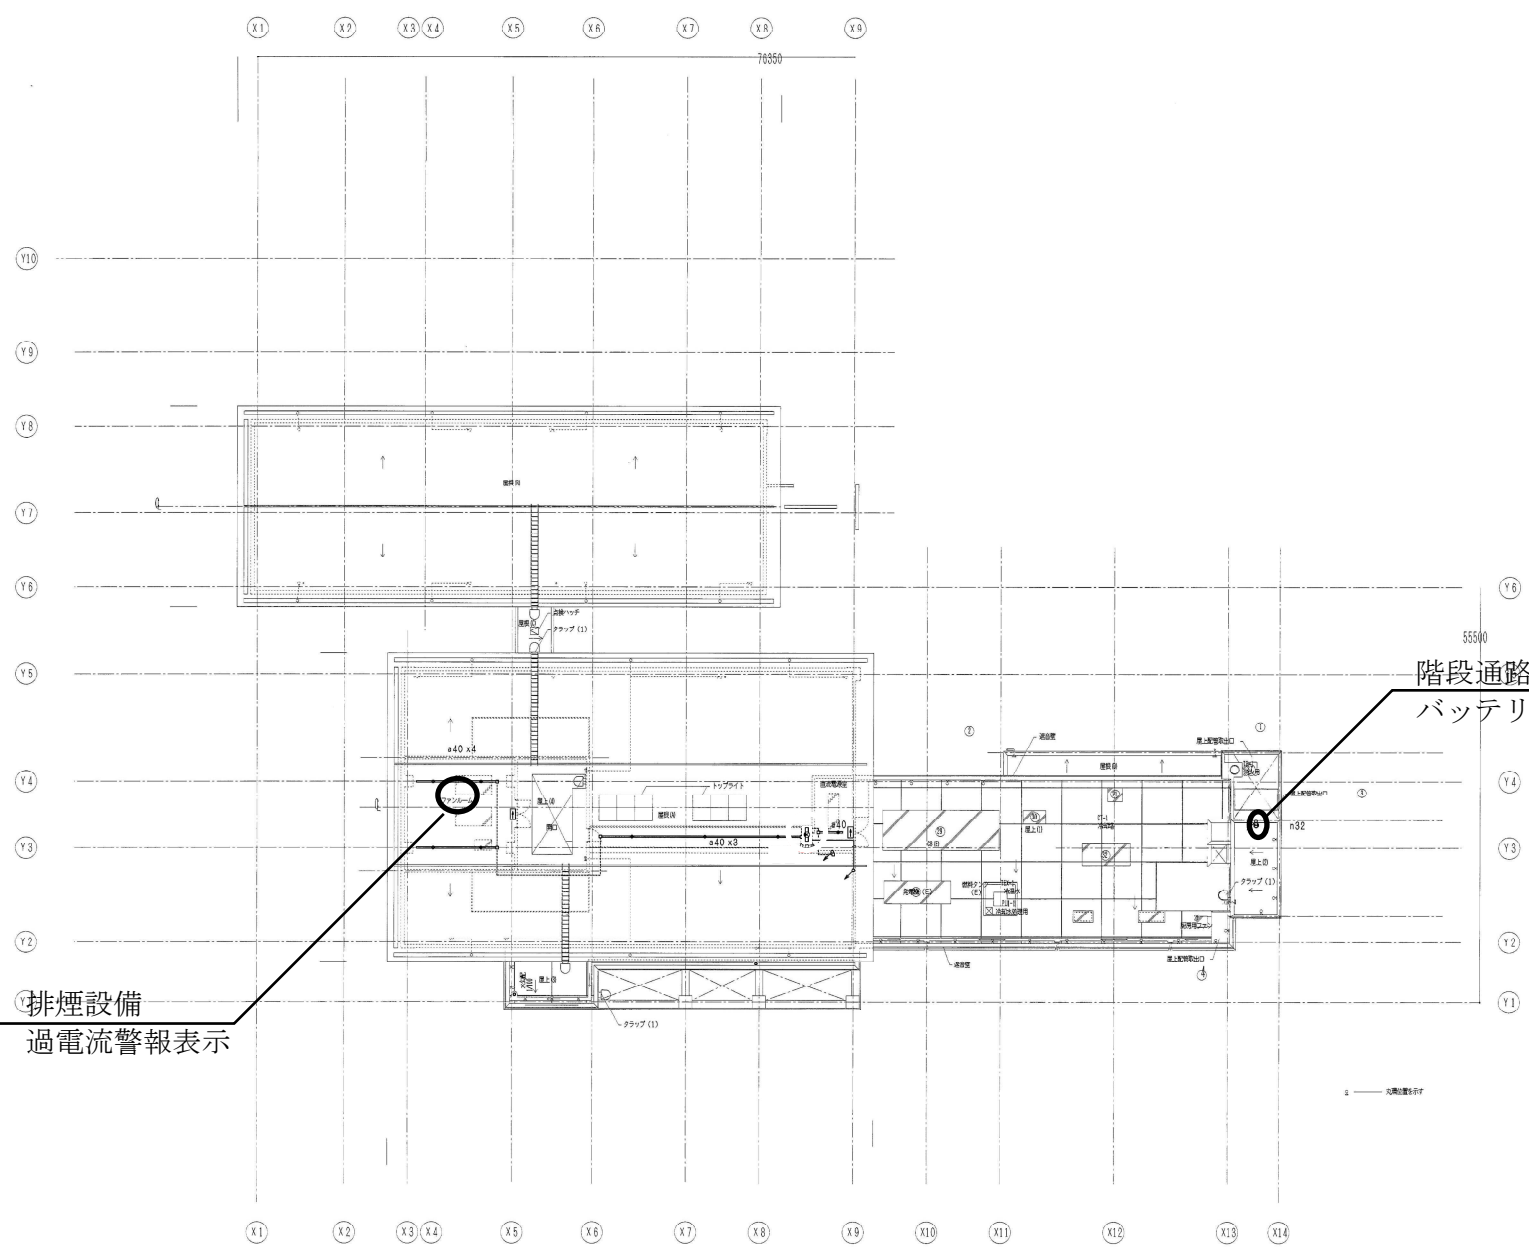
排煙設備  
過電流警報表示

階段通路灯  
バッテリー不良
